R. Moosbrugger - Leu
P. Eggenberger / W. Stöckli

Die Predigerkirche in Basel

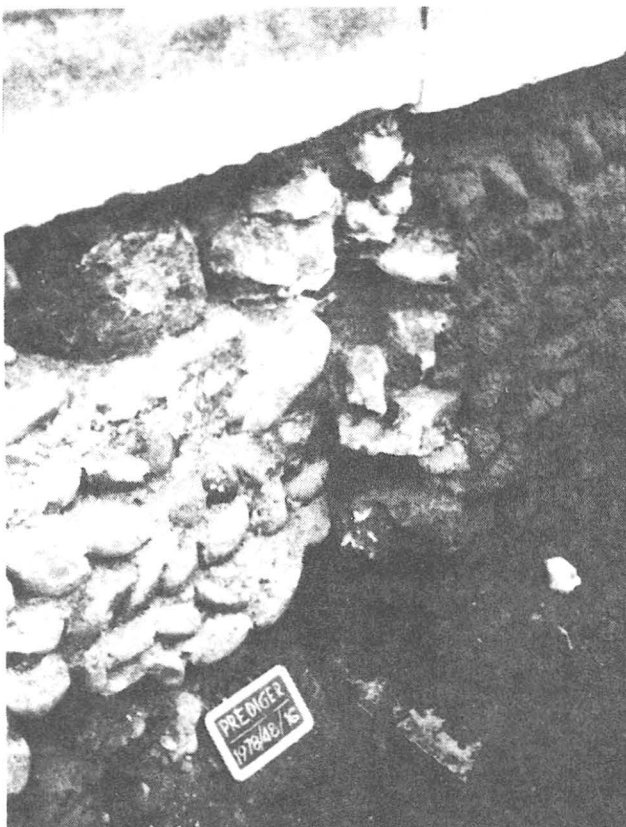
Beobachtung zu Abbildung 3⁶: Bei Meter 36,5 zeichnete sich im Fundament der Nordfassade eine deutliche Zäsur ab. Die östliche Partie (1) besteht aus einem Gussmauerwerk mit schräg gestellten, teils fischgratartig angeordneten Kieseln. Die Fundamentgrube war gleichzeitig auch seine Schalgrube. Dies zeigt sich sehr deutlich in der

gegen Westen hin abschliessenden Wange (1'), die von der Sohle in einem Rund in die Senkrechte übergeht. Der westlich angebaute Fundamentzug (2) besteht zur Hauptsache immer noch aus Kieseln, weist dazwischen aber Bänder und Lager von Bruchsteinen auf. Erst in der Uebergangszone zum aufgehenden Mauerwerk findet sich ein einheitlich durchgehendes Lager aus grösseren Bruchsteinen.

Abb.3. Fundament der Nordmauer des Langhauses bei Meter 36,5 auf der Aussenseite (vergleiche Abb.58). - Umzeichnung: St.Meier.

Der Wechsel zeichnete sich aber nicht nur im Steinwerk deutlich ab, sondern auch in einer leichten Abweichung in der Flucht. An der Berührungsstelle sprang der westliche Mauerzug (2) um gut eine Handbreite nach Norden aus, was auf Abbildung 3 deutlich ablesbar

Der Umstand, dass diese beiden Bauelemente mit ihrer Westbegrenzung ungefähr auf der Flucht der Mauerfuge des nördlichen Fassadenfundamentes lagen (Abb.3 und 4), kann als einziger Hinweis für ihre Zugehörigkeit zu diesem Bau geltend gemacht werden.

Die Beobachtungen in der Fundamentzone (Abb.3-23) haben zutage gebracht, - dass die Fundamentierung der Predigerkirche I bei Meter 36,5 (Abb.3 und 4), der sogenannten Nahtstelle, ihren Ausgang nahm; in einer ersten Etappe wurde das Fundament zur späteren Chorpattie gelegt, an welches als zweite Etappe (der wir uns später zuwenden werden) der Bau des Langhauses anschloss, - ferner, dass die Ostpartie durch den Anbau von Blendpfeilern und den Einbau von Pfeilern später bereichert wurde.

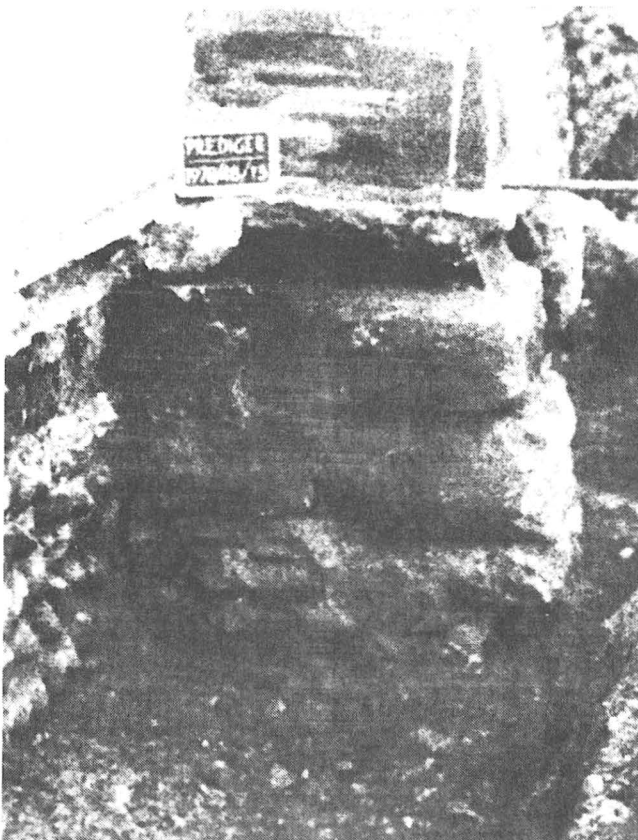
Abb.5. Aussenseite der Nordmauer mit Fundament zu Strebepfeiler 7. - Umzeichnung: St.Meier.

Beobachtung zu Abbildung 5⁸ : Das Fundament(2) des Widerlagers 7 ist an den östlichen Kiesel-Fundamentzug(1) angelegt. Es hebt sich nicht nur durch eine Fuge ab, sondern ebenso durch sein Bruchstein-Fundament. Erst in den oberen Lagen der Uebergangszone zum aufgehenden Mauerwerk (3) bindet es in die Fassade ein.

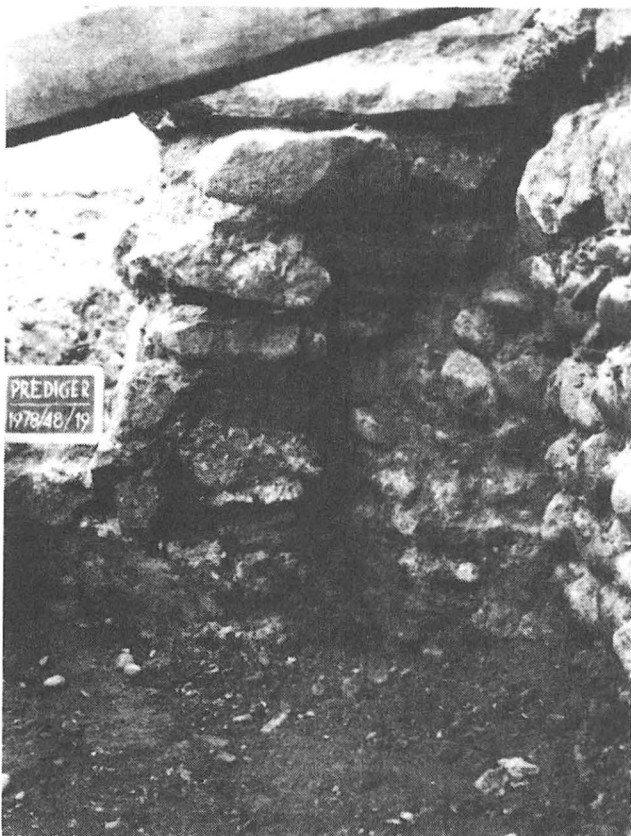
Abb.11. Fundamentzone im Bereich von Eckpfeiler 9 von Westen her gesehen. - Umzeichnung: St.Meier.

Beobachtung zu den Abbildungen 9-12¹²: Ein anderes Bild bietet sich beim Kreuzstrebe Pfeiler 9, der die nordöstliche Ecke der nördlichen Chorkapelle versteift. Im Gegensatz zu den Widerlagern 7 und 8 steht der Eckstrebe Pfeiler 9 zur Hälfte auf einem nach Norden hin ausgreifenden Kieselfundament (Abb.11,1'); nur der äusserste Teil ruht auf einem angefügten Bruchstein-Fundament (2). Bemerkenswert ist, dass das vorkragende Kieselfundament (1') durch eine Fuge vom Kieselfundamentzug (1) der Nordfassade abgesetzt ist¹³.

In dieser Richtung weist der Befund in der Fundamentzone unter dem kreuzförmigen Eckstrebebepfeiler 9 (Abb.9-12). In diesem Bereich kragte das Kiesel-fundament leicht aus (Abb.11) und war vom Kiesel-Fundamentzug der Nordfasade durch eine Fuge getrennt, wodurch sich diese als jüngere Phase innerhalb des Bauvorganges zu erkennen gab. Wichtiger ist jedoch der Umstand, dass das auskragende Kiesel-fundament nach Osten weiter zieht, jedoch dann bald schräg abbricht (Abb.9,1' und 12,1'). Gerade dieses schräge Abbrechen lässt erkennen, dass es sich um einen Ausbruch und nicht um einen Fundamentabschluss handelt, der sich bei der Predigerkirche stets durch eine von der Sohle her rund aufsteigende Wange auszeichnet. Als weiteres Indiz für eine Fortführung des Kiesel-Fundamentzuges nach Osten hin kann der Umstand gewertet werden, dass die östliche Strebe des Eckpfeilers 9 als einzige voll auf das Kiesel-fundament abgestellt ist (Abb. 12,1'), während bei allen andern jün-

gere Fundamente angestückt werden mussten, so auch bei der Nordstrebe von Eckpfeiler 9 (Abb.11,2).

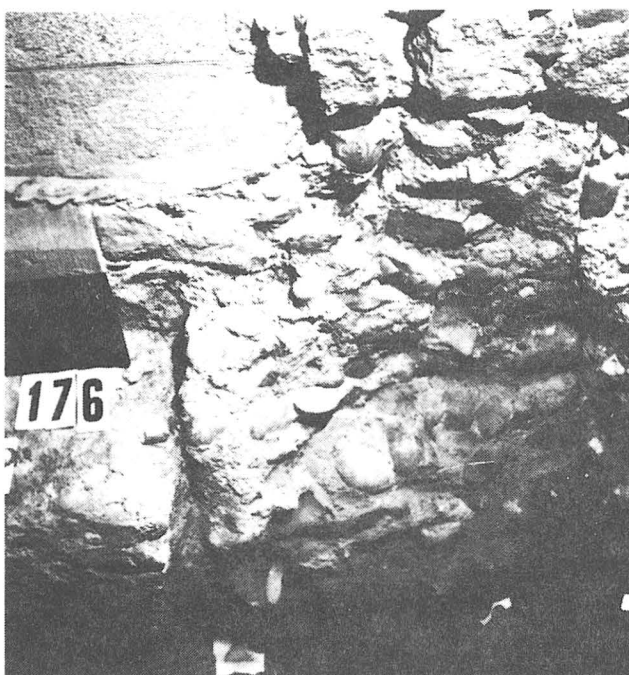
Beobachtung zu Abbildung 13¹⁴: Durch den Einbau einer Heizzentrale war im Chor die archäologische Substanz bis auf wenige Elemente in der Randzone abgetragen. Bei Abbildung 13 blicken wir von Süden her auf die eingezogene nördliche Ecke (3, Blindpfeiler 19) des heutigen Chores. Von Norden heranlaufend, wird hier ein Kiesel-Fundamentzug (1) auf beiden Seiten von jüngem Bruchstein-Mauerwerk umklammert, auf der Westseite durch das Fundament

Abb.13. Fundamentzone im Bereich von Blindpfeiler 19 von Süden her gesehen. - Umzeichnung: St.Meier.

Nebenbei sei erwähnt, dass unter dem Kieselfundament, das unmittelbar auf dem gewachsenen Kies aufruft, eine Schicht mit sehr viel Eisenschlacke durchzog, die wir nicht näher zu deuten vermögen.

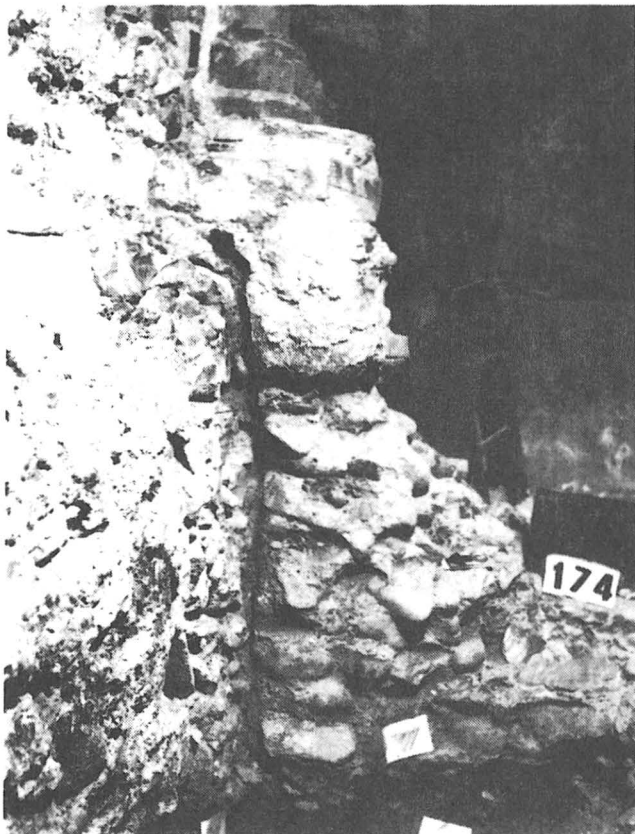
Beobachtung zu Abbildung 14¹⁵: Unmittelbar vor dem östlichen Gewölbedienst 20(3) bricht der Fundamentzug der Nordwand des Polygonalchores steil ab (2), an dieser Stelle greift das darüber liegende aufgehende Mauerwerk (2') in die Fundamentzone ein¹⁶. Unmittelbar davor steht noch ein zuckerstockförmiger Fundamentkegel (1) an. Es handelt sich um den letzten Rest eines weggebrochenen Kiesel-Fundamentzuges.

Abb.14. Fundament zum Blendpfeilerchen 20 von Westen her gesehen. – Umzeichnung: St.Meier.

Ein letzter Rest des nördlichen Chorfundamentes steht noch in der Nordost-ecke des Polygonalchores an, deren Gewölbedienst, beziehungsweise dessen Basis, darauf abgestellt ist (Abb.14,1). Dieser noch anstehende Mauerstummel ermöglicht es, den Verlauf der Nord-mauer noch einigermaßen festzulegen.

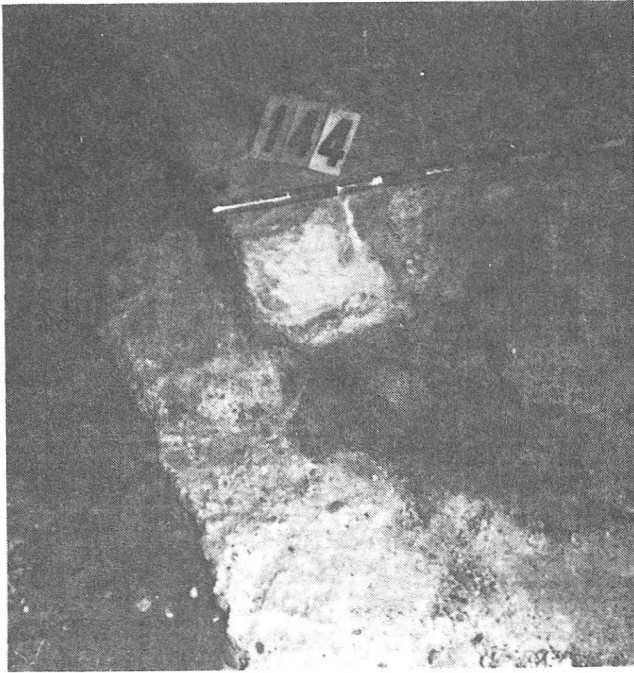
Abb.23. Fundament der Mauerecke östlich von Chorpfeiler 16 von Nordwesten her gesehen. - Umzeichnung: St.Meier.

Beobachtung zu den Abbildungen 22 und 23²⁶: Absolut losgelöst vom ganzen Mauergefüge lagen westlich zwischen den Pfeilern 16-17 und 26-27 zwei rechteckige Mörtelfladen unmittelbar auf dem gewachsenen Kies auf. Ueber beide zog ein Bruchstein-Mäuerchen (3) hinweg, das im Bereich der nördlichen Mörtelflade gegen Osten zu Pfeiler 17 abwinkelte (3'). Bei Abbildung 22 kommt links gerade noch das Fundament (2) von Pfeiler 26 ins Bild; dieser hat aber mit dem angeschnittenen Thema nichts zu tun (2).

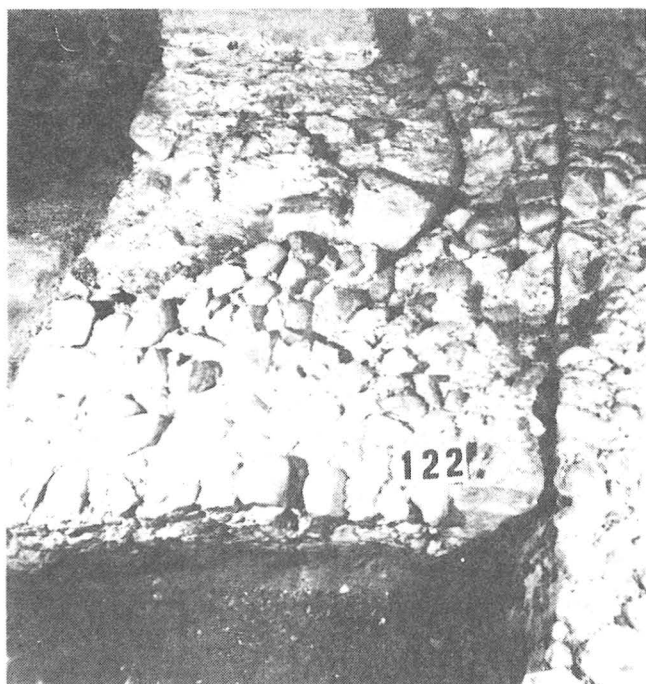
Beobachtung zu Abbildung 29³²: Es ist derselbe Befund wie bei Abbildung 6, nur aus einem anderen Blickwinkel gesehen. Hinter Blendpfeiler 7(3) zog das Kiesel-Fundament der Nordwand (1) durch. Der Fundamentsockel (2) des Blendpfeilers kragte weit ins nördliche Seitenschiff hinein. Der Zwickel zwischen Fundamentsockel und dem alten Kiesel-Quermäuerchen (1') war durch eine gemörtelte Kiesel-Steinsetzung zu einem Geviert ausgeweitet(4).

Abb.29. Fundamentzone im Bereich von Blendpfeiler 7, Innenseite von Süden her gesehen. - Umzeichnung: St.Meier.

Das vor den Blindpfeilern liegende Kieselwacken-Fundament (Abb.29 und 30) könnte man allenfalls als Unterbau von Seitenaltären deuten; doch will

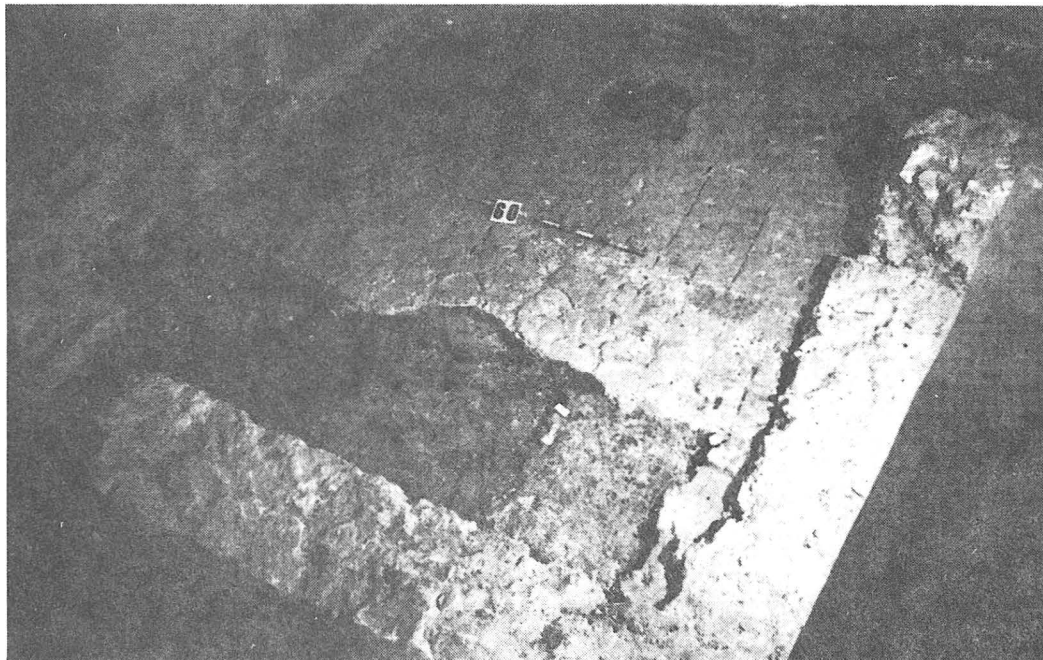
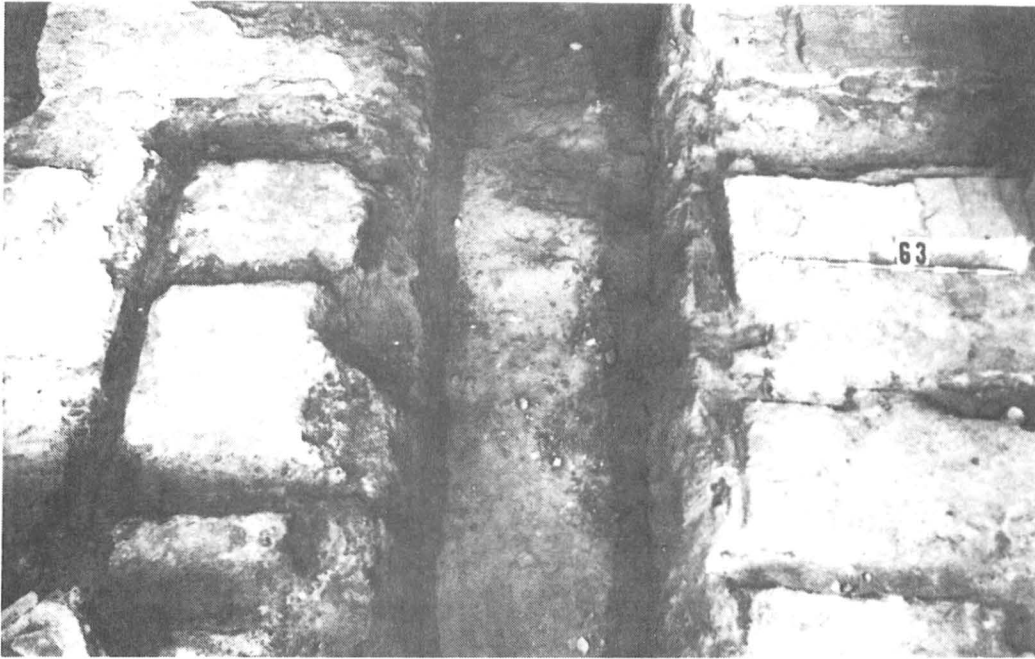
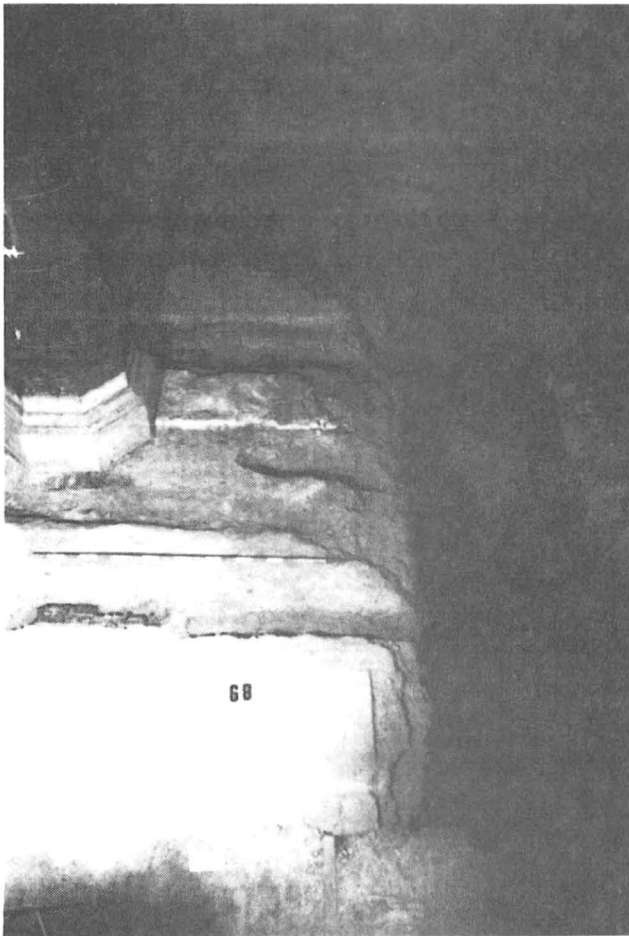
Beobachtung zu Abbildungen 37-43⁴³: Eine Sonderstellung nahmen die Reste eines untersten Plattenbodens mit grossen Tonplatten ein (Abb.31); sie konzentrierten sich auf eine eng begrenzte Fläche zwischen den Pfeilern 14-15. Davon hoben sich die Spuren eines darüber liegenden, mittleren Bodenbelages ab. Er zeichnete sich durch die Eigentümlichkeit aus, dass die Flächen der Bankreihen offensichtlich mit Brettern abgedeckt waren, die auf einem Holzrahmen mit kreuz- und querverlegten Binnenbalken ruhten, deren Zwischenflächen mit Bauschutt eingeebnet waren. Die Laufgänge in Seitenschiff und Mittelschiff hingegen waren mit in Mörtel versetzten Tonplatten belegt. Die Abbildungen 37-40 zeigen in einer ersten Serie den Befund im nördlichen Langhaus und zwar von Westen nach Osten jochweise vorrückend, die Abbildungen 41-43 in einer zweiten Serie den Befund im südlichen Langhaus, beginnend mit dem 2.Joch von Westen her, so dass Abbildung 37 keine entsprechende Ergänzung gegenübersteht. Die Spuren in der Südwestecke des Langhauses waren zu spärlich, so dass sich eine Wiedergabe nicht lohnt.

Abb.37-43. Die restlichen Spuren von Tonplattenbelägen und Balkenlagern zu Bretterböden. Der beiliegende Photowinkelplan orientiert über die Situation im Detail.

Die Balkenroste zu den Bretterböden der Sitzbankfelder zogen sich bis ins erste Joch hinein (Abb.37-43) und müssen somit der Predigerkirche II zugerechnet werden. Die Kleinfunde, die sich in ihren Fugen oder im zwischengefüllten Bauschutt fanden, weisen eher auf einen späteren Einbau hin, vielleicht aber auch nur auf spätere Erneuerung (Abb.52,20-32), auf jeden Fall aber auf eine lange Benützungszeit. Abgesehen von den wenigen Rest-

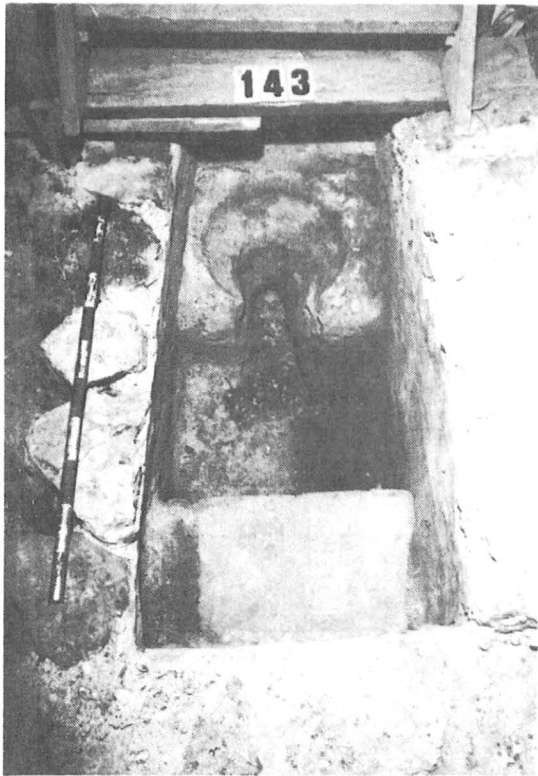
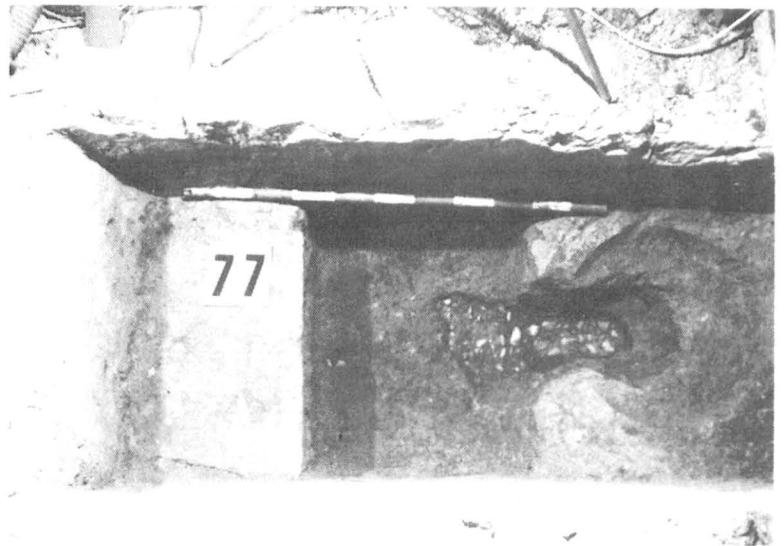
Abb.51. Grundriss mit Längs- und Querschnitt der gemauerten Tumba II bei der Türschwelle zum Kreuzgang. Vergleiche dazu den Exkurs zu den Kultgräbern und Tumba I (Abb.25). - Aufnahme: H.Eichin; Umzeichnung und Schnitte: St.Meier. - Massstab 1:25.

Das ältere liegt im Bereich des südlichen Seitenchores (Abb.25), das jüngere längs der Schwelle der Verbindungstüre vom Kreuzgang zum südlichen Vorchorjoch (Abb.51). Das ältere ist der Predigerkirche I, das jüngere der Predigerkirche II zuzurechnen, stellt also nichts anderes als die Nachfolgerin der ersten Anlage dar. Auffälliges Merkmal der jüngeren und besser erhaltenen Tumba ist die eingezogene Stufe, welche ihren Zugang treppenartig erschliesst. Sie steht mit dieser Eigentümlichkeit nicht allein. Eine ähnlich ausgestattete Grabanlage wurde schon früher bei den Ausgrabungen in der Leonhardskirche beobachtet. Die gemauerte Gruft lag mitten in der sogenannten Hügli-Kapelle, dem nördlichen Seitenchor. Sie besass eine altertümlich trapezförmige Gestalt und war mit ihren 290 cm Länge wesentlich grösser als die beiden Kultgräber der Predigerkirche⁶⁷. Leider kennen wir ausser den Treppenstufen ihre Binnengestaltung nicht; der Boden war auf der ganzen Fläche bis in den hoch anstehenden Kiesgrund durchschlagen. Wegen der zerstörten Boden- und Schichtanschlüsse - bereits 1918 hatte dort die freiwillige Denkmalpflege sogenannte archäologische Bauuntersuchungen vorgenommen - war es nicht mehr möglich, diese Gruft mit Sicherheit einer bestimmten Bauphase zuzuordnen. Wir dachten damals an eine Art Reliquientresor, "wo Reliquien ver-

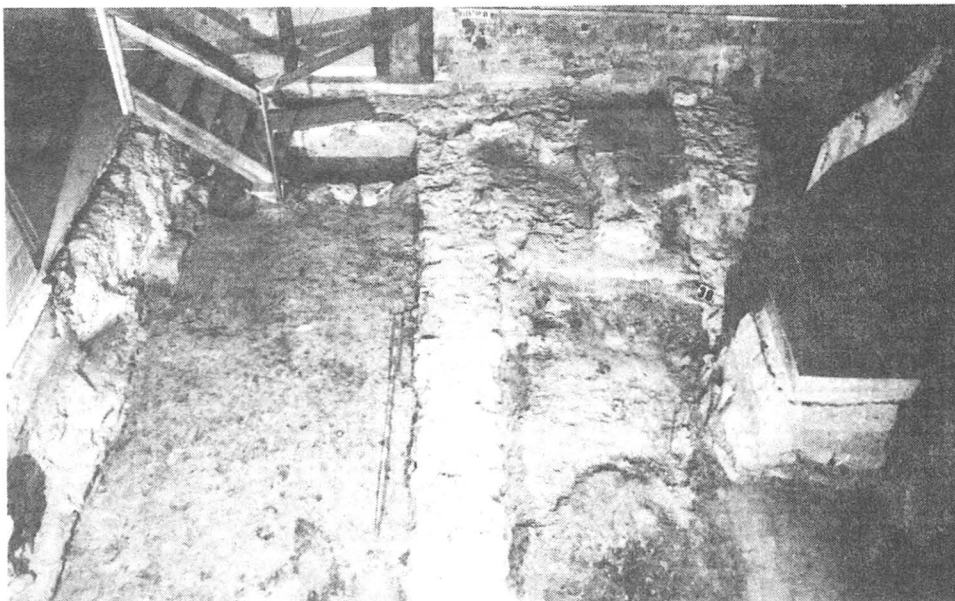
Abb.56. Fundament des Zugangs vom Kreuzgang zum Chor und zur Notkirche. – Umzeichnung St.Meier.

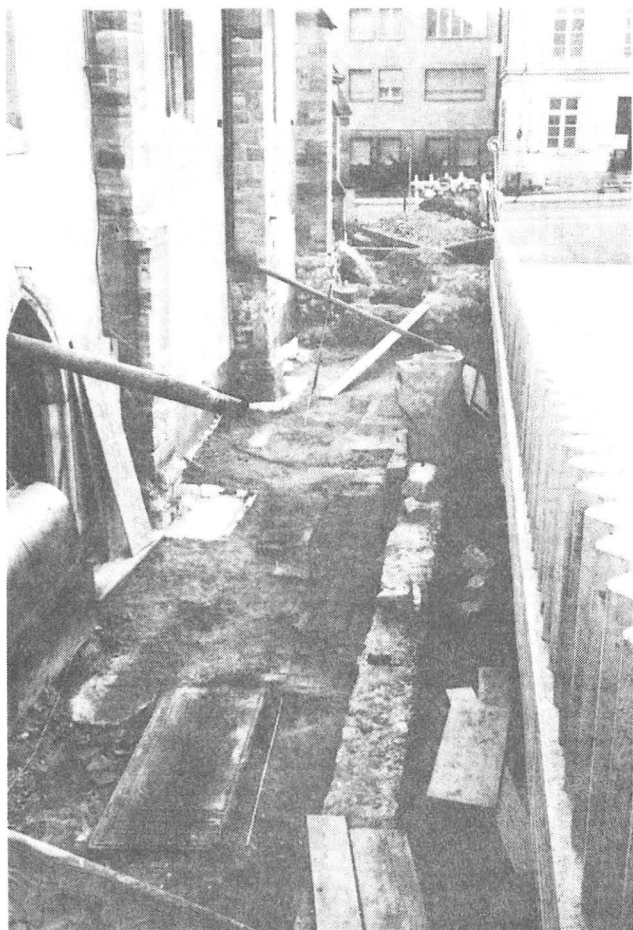
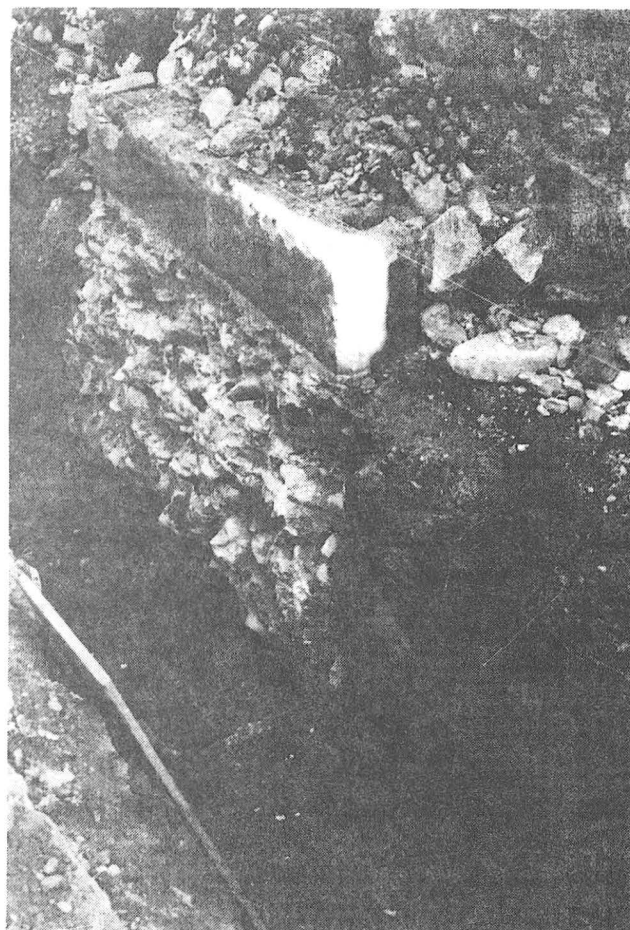
Abb.63. A: Nördlicher Kreuzgangflügel von Westen. B: Durchbruch durch die massive Wackenmauer. C: Grabplatte 8 (anno 1472).

Als ältestes Element des südlich der Predigerkirche gelegenen Klostergebäudes ist ein auffällig starker Kieselwacken-Fundamentzug von 2,3 m Breite zu nennen. Er erstreckte sich von der Ostecke des südlichen Seitenchores noch über nahezu 5 m gegen Süden (Faltplan B und Abb.63 B). Auf seine Westwange wurde später die Ostwand des Kreuzganges abgestellt, die gleichzeitig die beiden schlupfartigen Nebenräume der Sakristei oder Bibliothek begrenzte.

Im anschliessenden Kreuzgangflügel kamen noch eine ganze Reihe von sandsteinernen Grabplatten zutage (Faltplan E), sowie Abdrücke des ehemaligen Tonplattenbodens (Abb.63 A

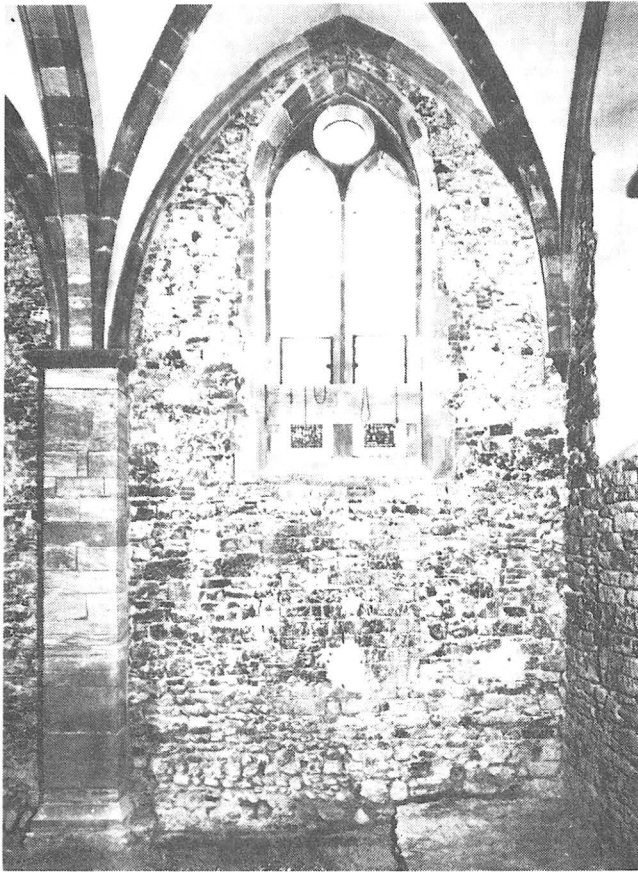
Abb.85. Nordwand des zweiten Vorchorjoches (nördliche Seitenkapelle).

In der Chorzone östlich des Triumphbogens komplizieren sich die Verhältnisse wegen der Vielzahl jüngerer Umbauten und des schadhaften Mauerwerks erheblich. Sowohl im Süden als auch im Norden sind *Strukturen I in den Längsmauern der Seitenkapellen* erhalten, die in Fortsetzung der Seitenschiffe liegen. Jedenfalls sind die der Anlage I zugeschriebenen Wandpfeiler der Arkaden gegen die Abseiten in diesem Mauerwerk eingebunden. In beiden Seitenräumen wird die Mauerung I jedoch im Bereich der Wandpfeiler, welche das Gewölbe tragen, durch tief eingreifende Reparaturen unterbrochen. Augenscheinlich entstanden diese Auflagen und damit die Wölbung später. Auf der Südseite wird sogar ein spitzbogiges Fenster angeschnitten, das im älteren Mauerwerk eingebunden ist, wie auch im heutigen östlichen Joch ein Bogen aus Keilsteinen auf die Gewände eines Einganges oder einer Wandnische hindeutet. Wir meinen aber, dass es sich im ersten Fall nur um eine kleine Pforte handelte, die vielleicht nach der Fertigstellung der Türe im ehemaligen vierten, heute sechsten Langhausjoch aufgegeben oder mindestens nicht als Hauptzugang in das Chor benutzt wurde. Es muss jedoch betont werden, dass der fragmentarische Bestand hier nicht erlaubt, in den als Mauerwerk I bezeichneten Strukturen vielleicht bestehende Indizien unterschiedlicher Bauvorgänge mit Sicherheit zu erkennen (Abb.84–86).

Die *Mauerqualität* als auch gewisse *architektonische Elemente* weisen diesen jüngeren Bestand in die im Schiff als Anlage II bezeichnete Bauphase. So sind die Basen der Wandvorlagen (Abb.84–86) wie diejenigen der Westmauer (Abb.87) mit Schmiegen versehen, während alle der Anlage I zugewiesenen Pfeiler Sockel mit breiter, steiler Fase (Abb.78) besitzen. Auch mit dem als jünger eingestuften Obergaden im sechsten Joch des Schiffes verbinden sich nicht nur der Mauercharakter, sondern auch die gleichen Oculi zu einer Einheit. Die Arkaden

In der bisherigen Forschung gaben auffallende *stilistische Unterschiede der Gewölbekonstruktion* in Seitenkapellen, Vorchor und Altarhaus Anlass, zwei verschiedene Bauperioden anzunehmen (Abb. 84–86 und 88). In den Kapellen sind die Rippen und Gurte massig und breit gefast, im Mittelteil und Sanktuarium elegant und feingeklehrt. Die kraftvoll geformten Konsolen und Schlusssteine mit den vier Evangelistensymbolen der Seitenteile vertreten eine ältere Formensprache als die fein fazettierten Auflagen, Knospenkapitelle und Schlusssteine mit Blattwerkmotiven des Altarhaus- und Vorchorgewölbes.

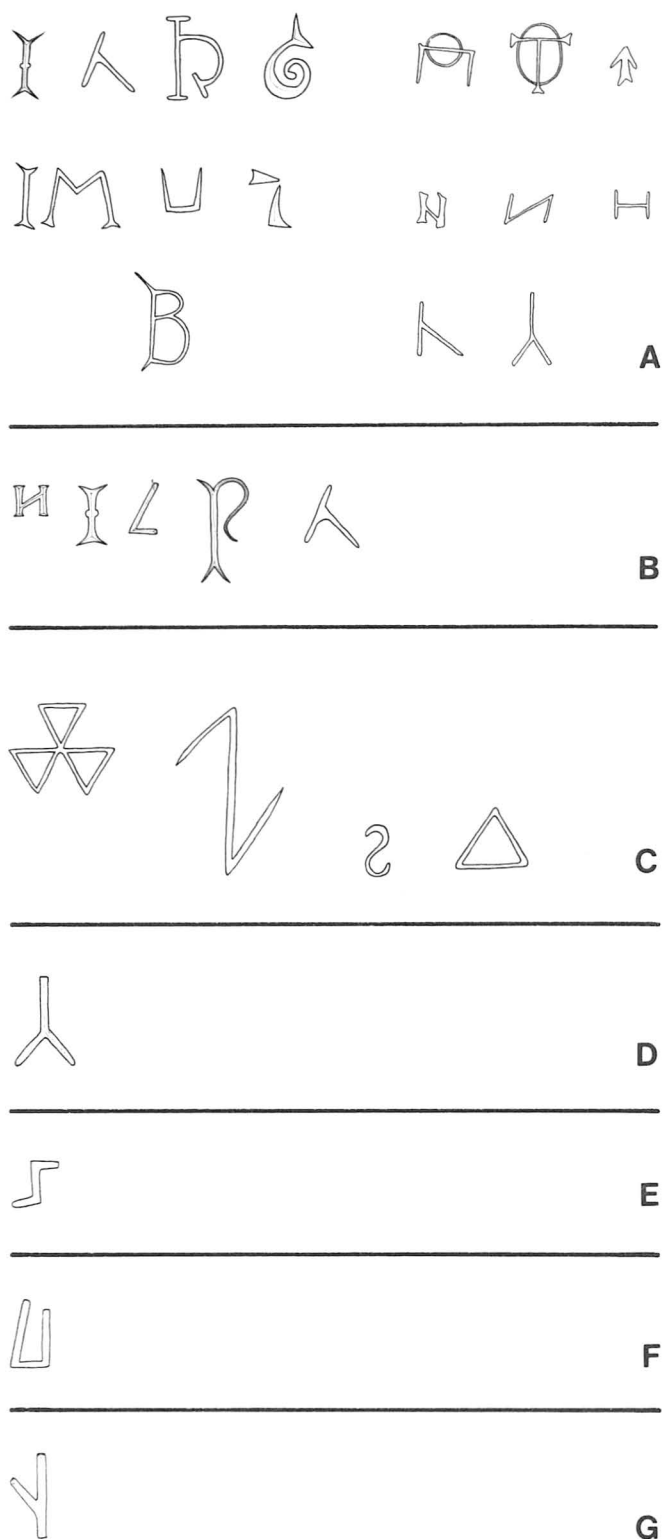
Abb. 89. Steinmetzzeichen:

- A Anlage II: Gewölbe des Vorchores und des ersten Joches des Altarhauses.
- B Anlage II: Triumphbogen.
- C Anlage II: die beiden Fenster in der Nordmauer der nördlichen Seitenkapelle.
- D Anlage II: Wandpfeiler an der Westwand des Langhauses.
- E Anlage II: Schlussstein des Lettnergewölbes.
- F Anlage III: Fenster in der Nordmauer des fünften Joches.
- G Anlage III: erste Arkade der Nordseite.

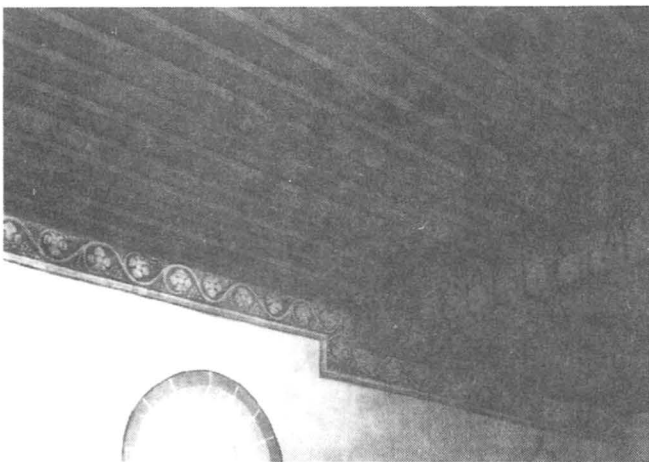
Abb.96. Restaurierte Decke im Bereich der Nordwand des fünften und sechsten Joches des Mittelschiffs. - Foto: P.Denfeld.

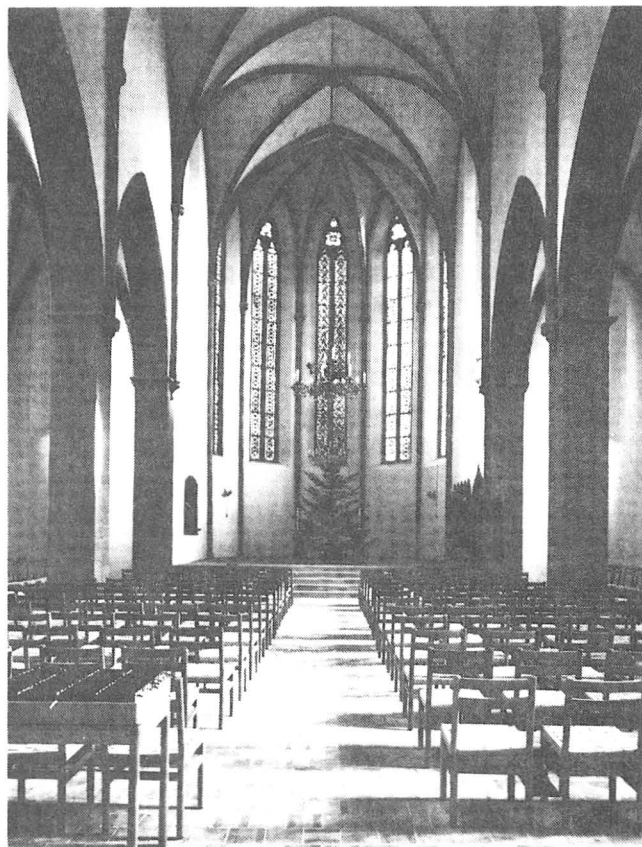
Abb.102. Die von der Anlage 11 stammende Chorzzone. – Foto: P. Teuwen.

Im Vorchor fallen an den 1895–99 ersetzten Pfeilerschäften der massive Würfel und der kraftvolle Kelch (Abb. 102) auf, die an den Kämpfern des Triumphbogens und des Freipfeilerpaares die Dienste des Gewölbes aufnehmen. Sie unterscheiden sich deutlich von den Konsolen am Choransatz und denjenigen der Seitenkapellen und wollen nicht recht zur Feinheit der Gewölbekonstruktion passen, die mit der zweiten Kirche entstanden ist (Abb. 88). Sie könnten in ihrer Konzeption vielleicht älter sein – wenn sie überhaupt 1895–99 getreu kopiert worden sind – und in die mit der Anlage I entstandenen Pfeiler integriert gewesen sein. Dies deutete darauf hin, dass schon das Vorchor der ersten Kirche vielleicht gewölbt war. Der Befund bleibt jedoch recht fragwürdig, und der Unterschied könnte auch auf den im folgenden diskutierten Stilwechsel während des Baues der zweiten Anlage zurückgehen.

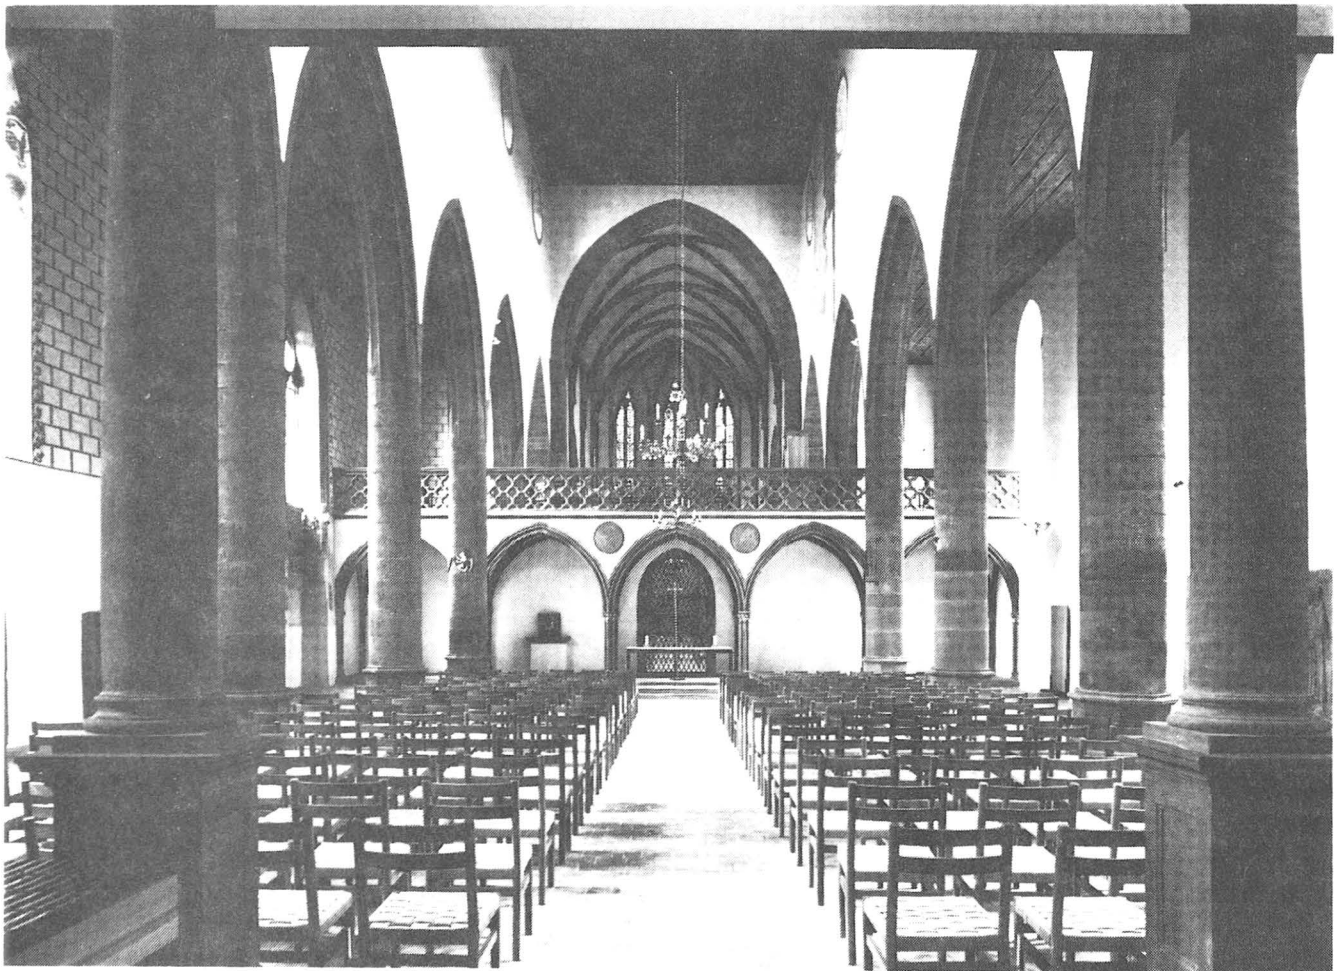
Abb.103. Blick vom Schiff gegen das Altarhaus. - Foto: P.Teuwen.

Bruchstücke des Gewölbes gehört dieser Einbau zweifelsfrei in die Bauzeit der Anlage II. Die umgebenden Strukturen der Fassadenmauern müssen daher der Anlage I zugewiesen werden, was einen zusätzlichen Beweis unserer oben entwickelten Chronologie im Bereich des Triumphbogens ergibt. Der heute wiederhergestellte Lettner entspricht weitgehend dem historischen Bestand, wie er aufgrund der noch vorhandenen Fragmente rekonstruiert werden konnte (Abb.103).

Die *Chorzone* dürfte wie heute noch in Guebwiller (Elsass) und Bern durch Einbauten unterteilt gewesen sein, wobei die seitlichen *Kapellen* durch das Gestühl oder durch Mauern unbestimmter Höhe, die zwischen den Pfeilern standen, derart abgetrennt waren, dass sich einzig *Vorchor und Altarraum* in der Fortsetzung des Langhauses öffneten. Ein Gang erlaubte somit den Zugang vom Kloster entlang der Rückseite des Lettners. Obschon den Laien eigene Altäre zur Verfügung standen, kanalisierte diese Disposition die Orientierung vom Laienschiff durch den Lettnerdurchgang über das um eine Stufe erhöhte Vorchor auf den nochmals erhöhten Hauptaltar (**Abb.103**).

Auch wenn der Wechsel der Arkaden nie geplant, sondern der Rhythmuswechsel der Fenster nur als "trompe-l'oeil"-Effekt beabsichtigt gewesen wäre¹⁰⁰, sind die *Unterschiede zur zweiten Kirche*, vor allem der Pfeiler und Bögen, derart umfassend, dass von einer neuen Anlage gesprochen werden darf (**Abb. 103**). Die Pfeiler waren nun rund und mit prismaförmigen Sockeln versehen, die durch reiche Profile abgesetzt waren. Die doppelt gekehlten Arkaden penetrierten in die Schäfte. Gleichartig gearbeitete Profile finden sich auch in der nahen Peterskirche. Neben den in den beiden östlichen Jochen wiederverwendeten Oculi öffneten sich im Obergaden spitzbogige Fenster. Während der Haupteingang in der Westmauer und die Zugänge vom Kloster in der Südmauer unversehrt übernommen werden konnten, musste in der
