Untersuchungen an der Umfassungsmauer des Hattstätterhofes im Kleinbasel (Lindenberg 12, 1988/40)

Bernard Jaggi

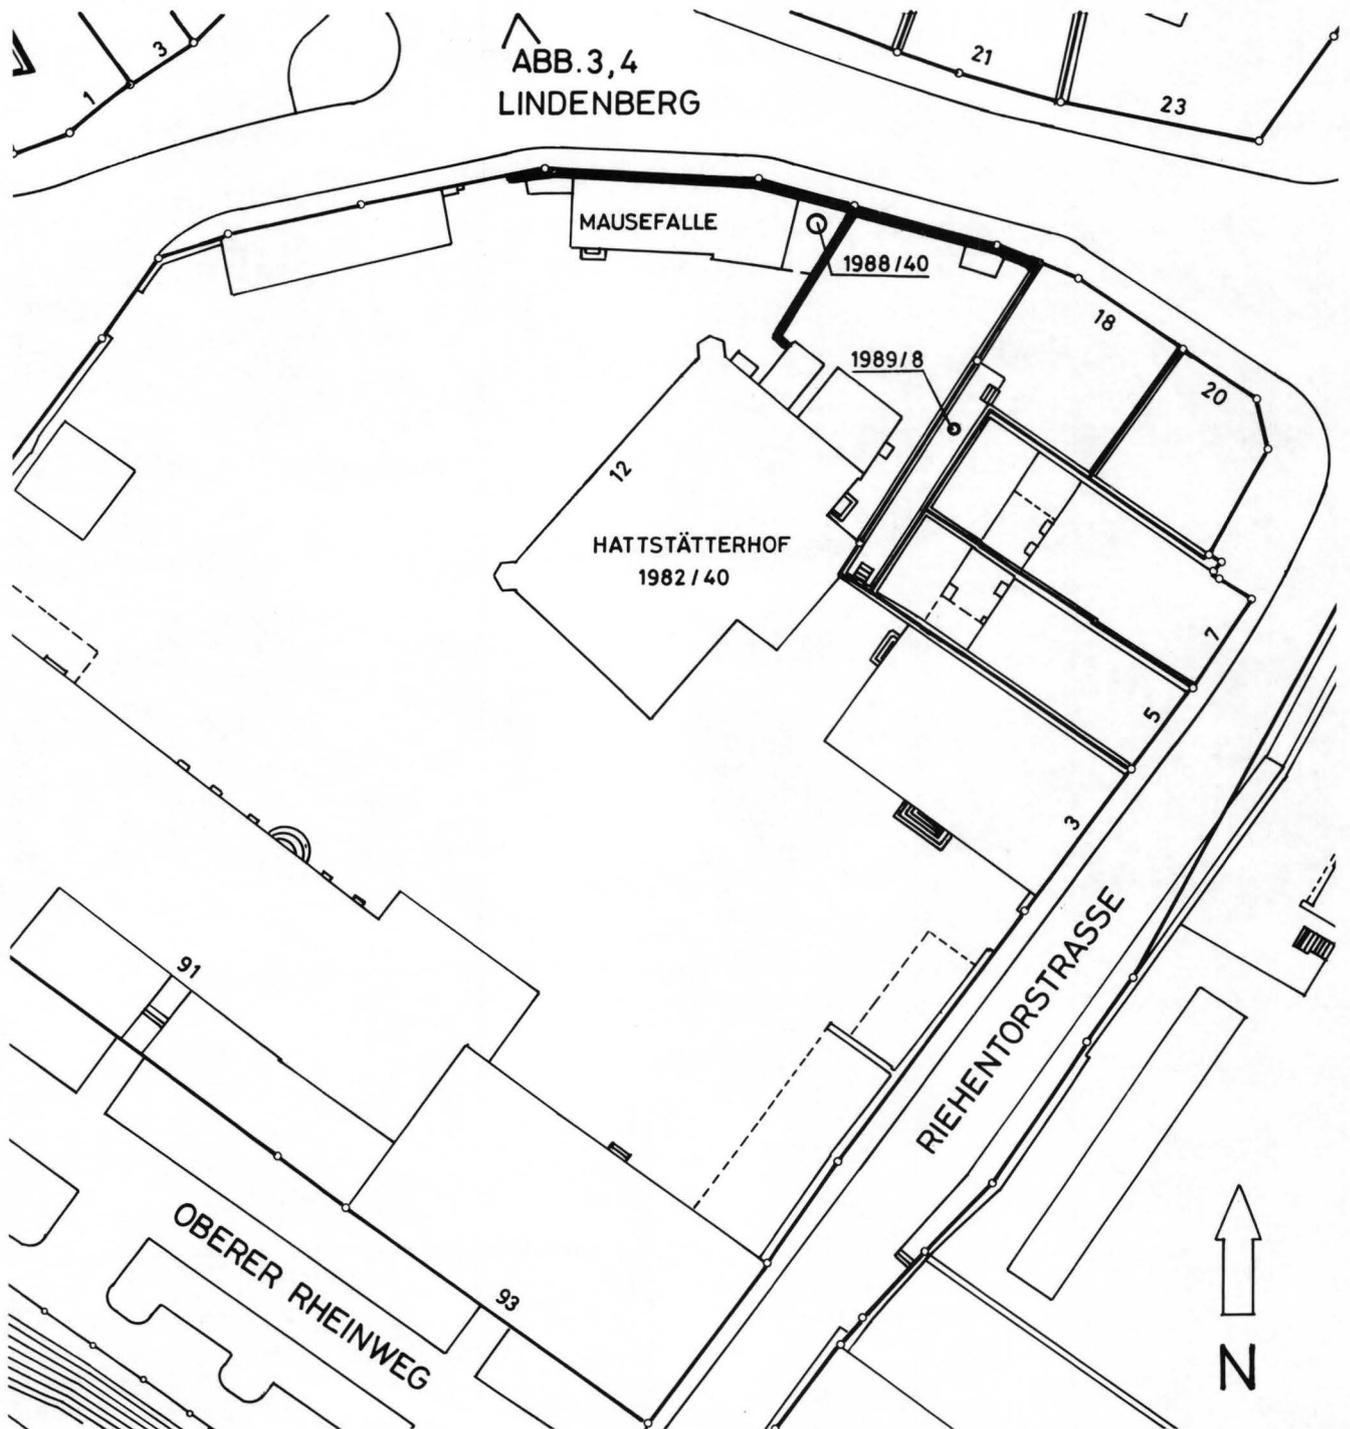
Abb. 1. Lindenberg 12, Hattstätterhof, 1988/40. Situationsplan. Die untersuchten Hofmauerabschnitte sind schwarz hervorgehoben, die Lage der beiden Brunnenschächte ist mit einem Kreis markiert. – Zeichnung: H. Eichin. – Massstab 1:500.

Der untersuchte Hofmauerabschnitt erstreckt sich vom heutigen Tor bis hinunter zum östlichen Arealrand (Abb. 1). Der Befund der Hofmauer zeigt auf, wie diese Zinnenmauer entstanden ist. Wenige Meter östlich der Toreinfahrt bildet die Hofmauer mit einer kleinen Aufhöhung gleichzeitig die zweiachsig befensterte Längsfassade der «Mausefalle» (Abb. 3). Die Fassade wird am westlichen Ende von einem zugemauerten breiten Spitzbogenportal überlagert (Abb. 3 und 4). Dieses wurde als baugeschichtliches Relikt in der Hofmauer neben dem barocken Tor belassen. Die Gewändesteine sind mit Doppelkehlen profiliert, die sich im Spitz überkreuzen. Das Portal dürfte im frühen 16. Jahrhundert entstanden sein.

Die baugeschichtlichen Untersuchungen haben ergeben, dass sich der 35 Meter lange Mauerbering (Abb. 1) aus vier Mauerzügen zusammensetzt, die sukzessive stadtauswärts hin angestückt wurden. Die Nahtstellen der einzelnen Erweiterungen befinden sich immer dort, wo die Flucht der Hofmauer ändert oder eine Hofmauer inwendig ansetzt. Sämtliche Mauerzüge sind im Mauercharakter sehr ähnlich: sie bestehen aus Backsteinen, Ziegelstücken und Kieselwacken. Stellenweise handelt es sich um reines Backsteinmauerwerk, es sind aber auch mehrfach «zusammengebackene» Stücke eingemauert worden (Abfall), vereinzelt sogar geformte Backsteine (Spolien). In der Regel sind die Bausteine mehr oder weniger lagenweise getrennt, was im strengeren Fall ein Mauerbild von fast ornamentaler Fraktur ergibt, wie wir dies in Basel schon vielfach im Rahmen baugeschichtlicher Untersuchungen festgestellt haben⁴. Der älteste Mauerzug zieht vom heutigen Tor an der Mausefalle vorbei und endet wenig östlich davon bei der ersten Knickstelle. Hier weist das Mauerende eine schräge, etwas formlose Leibungsfläche auf. Die Mauer ist aussenseitig im Lot und innenseitig mit starkem Anzug gebaut. Die Erhaltungshöhe – vermutlich nahe der ursprünglichen Mauerkrone – liegt 3 Meter über dem heutigen Strassenniveau.

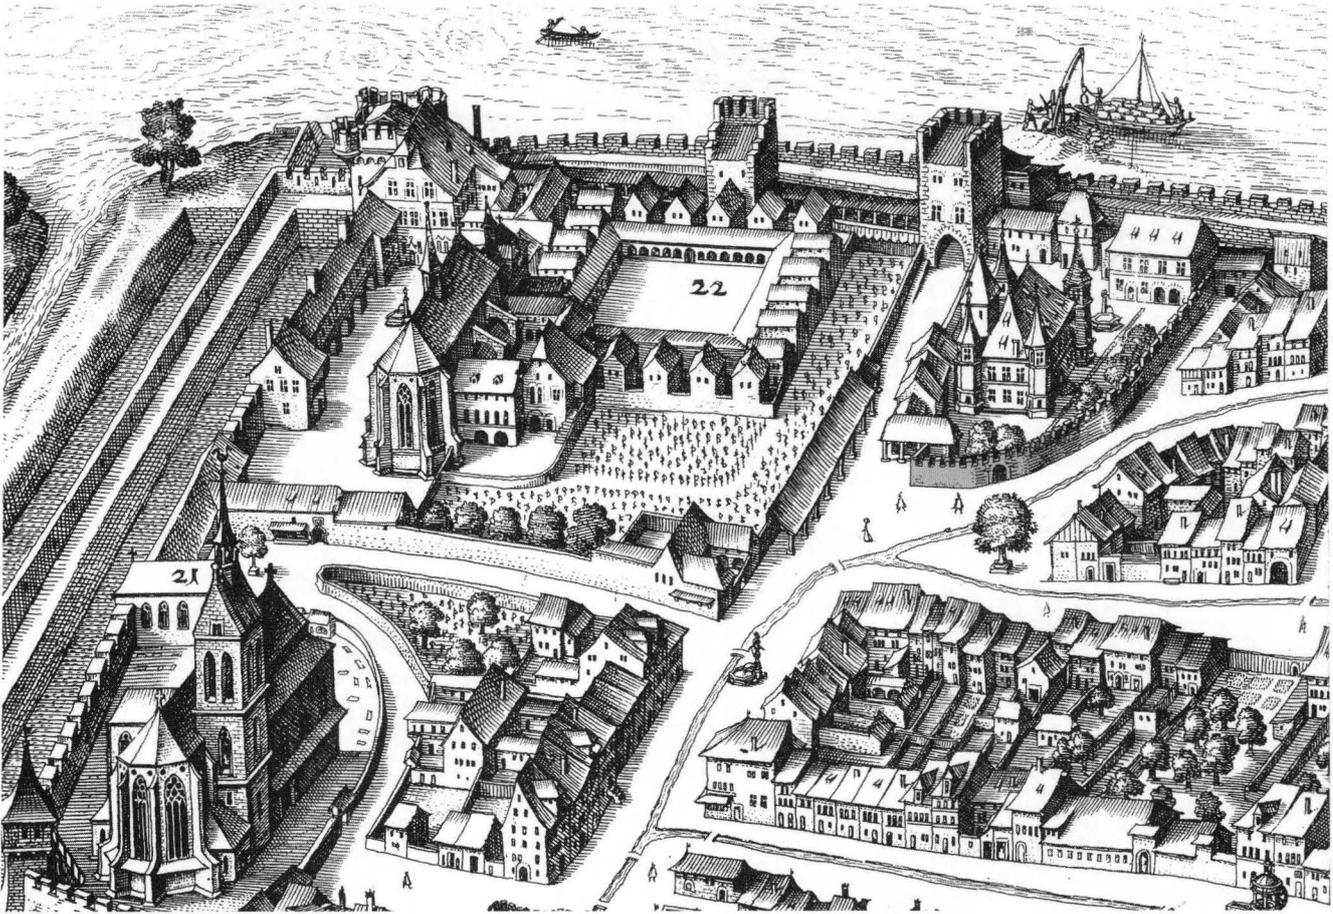
Abb. 2. Lindenberg 12, Hattstätterhof, 1988/40. Vogelschauplan von Matthäus Merian d.Ä. aus dem Jahre 1615, Blick von Norden. Der untersuchte Hofmauerabschnitt ist mittels Raster hervorgehoben.

Auf dem Stadtprospekt von Matthäus Merian aus dem Jahre 1615 (Abb. 2) ist der Hattstätterhof mit vier Ecktürmchen und einer zinnenbekrönten Hofmauer dargestellt. Nebenbauten säumen den östlichen Rand des Areals zur heutigen Riehentorstrasse hin. Auffallend ist, dass die lediglich von Erkertürmchen flankierte Rückseite des Gebäudes bei Merian (Ansicht von Norden) mit einem ganzen Turm wie auf der Frontseite dargestellt ist. Abgesehen von der Befensterung stimmen das auf dem Merian-Prospekt abgebildete Gebäude und das heutige Bauwerk überein. Die Nebengebäude am östlichen Arealrand sind inzwischen Neubauten des 19. Jahrhunderts gewichen. Die Hofmauer umfasst mehrfach gebrochen in weitem Bogen das Haupthaus und bestimmt bis heute den ausweichenden Verlauf der Strasse. Nicht mehr erhalten sind die auf dem Merianplan abgebildeten Zinnen der Umfassungsmauer; das Spitzbogentor neben der heutigen Toreinfahrt (Abb. 3 und 4) ist zugemauert.

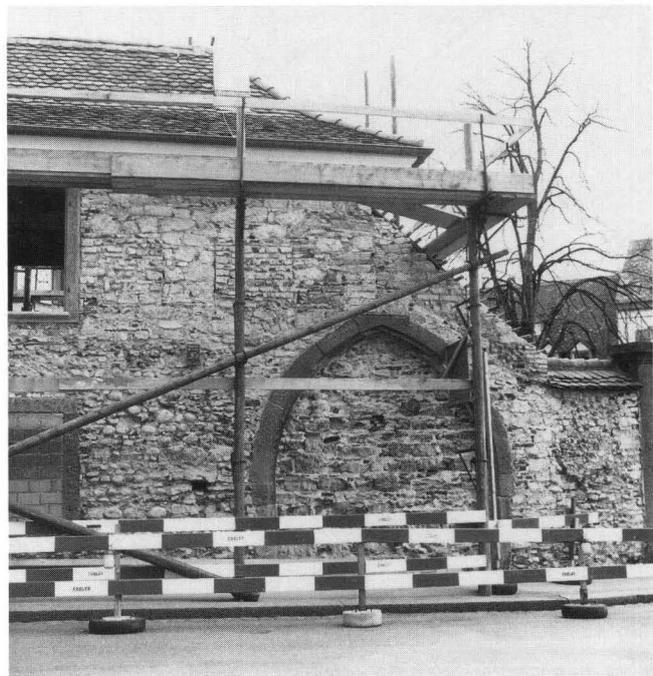
Abb. 4. Lindenberg 12, Hattstätterhof, 1988/40. Blick auf die Hofmauer bzw. die Längsfassade der «Mausefalle» mit dem zugemauerten Spitzbogenportal. Die Zinnen sind zwischen Fenster und Portal noch zu erkennen. – Foto: Basler Denkmalpflege.

Die gesamte Hofmauersequenz ist später aufgehört und mit einem durchlaufenden Zinnenkranz, der lediglich der Zierde diente, versehen worden. Diese «fortifikatorische Aufwertung» des weiten Berings erfolgte zusammen mit dem Einbau des schon erwähnten Spitzbogenportals. Die Zinnen konnten lediglich im Bereich der später darübergestülpten Mausefalle-Fassade nachgewiesen werden (vgl. Abb. 4). Sie sind 90 cm hoch, 1 m breit und liegen jeweils 67 cm auseinander. Ursprünglich waren sie ganz verputzt. Die Spitze des dazugehörigen Portals liegt knapp unter der Zinnensohle. Unmittelbar darüber erhebt sich eine allerdings nur noch fragmentarisch erhaltene Zinne. Die Hofmauer ist im übrigen heute genau um Zinnenhöhe reduziert, vereinzelt sind aber noch Spuren der weiteren Zinnenfolge auf der obersten Steinlage auszumachen. Betrachtet man den Merian-Prospekt, lässt sich jedoch kaum bezweifeln, dass die gesamte Hofmauer ursprünglich mit Zinnen versehen war.

In barocker Zeit ist die Mausefalle auf den Grundmauern eines älteren Erdgeschossanbaus aufgeführt worden. Das dabei entstehende Gebäudevolumen setzte die Vermauerung des Spitzbogenportals und der Zinnen voraus. Die damalige Neugestaltung hatte westlich und östlich der neuen Toreinfahrt die unterschiedliche Absenkung der Hofmauer und damit die Entfernung des Zinnenkranzes zur Folge. Dieser Zustand hat sich im wesentlichen bis heute erhalten.
